Mitteilungen des Arbeitskreises Lüneburger Altstadt e. V. 35/ 2020

Inhaltsverzeichnis

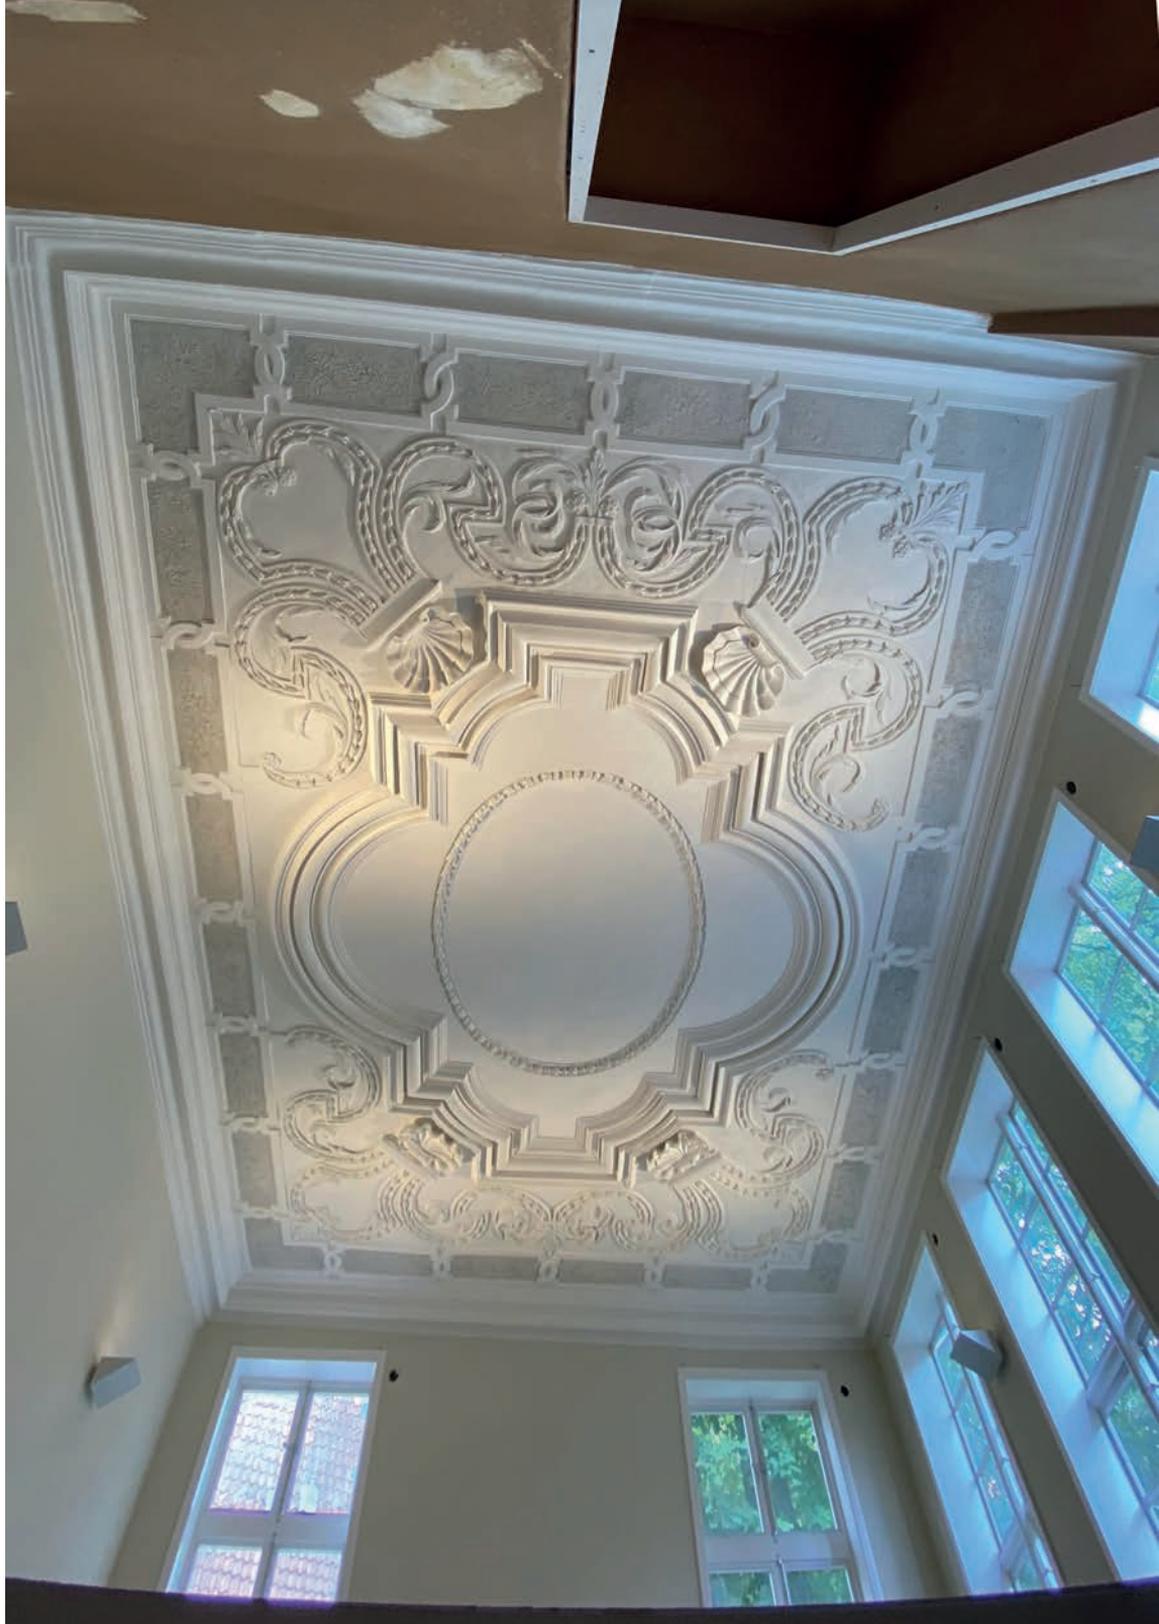
Abb 1. Die beiden Südfenster waren zugemauert und erst mit dem aktuellen Umbau gemäß der bauzeitlichen Situation wiedereingesetzt worden. Die Westfenster stammen aus dem 18. Jahrhundert. Alle Fotos: Sandra Hiemer

ben sich zu dem kalkweiß gefassten Stuck deutlich abgehoben. Der Glitzereffekt war durch die Übermalungen der letzten ein bis zwei Jahrhunderte verlorengegangen und mit der Restaurierung wieder reaktiviert worden.

Um die besondere Wirkung dieser Materialverwendung zu erkennen, muss man sich vor Augen führen, wie um 1700 gewohnt wurde. Innenräume wurden entweder durch Tageslicht oder Kerzen- und Fackellicht in Wandhaltern beleuchtet. Das erklärt auch, warum sich die Glaspartikel nur im Randbereich des Deckenstücks finden lassen. Den Leuchteffekt der Glaspartikel könnte man sich wie bei einer Discokugel vorstellen. Bedenkt man darüber hinaus, dass der Raum an zwei Fronten über insgesamt sechs gut zwei Meter hohe Fenster verfügt, kann durchaus von einem Tageslicht durchfluteten Raumeindruck gesprochen werden. Durch diese Anordnung der Fenster sind Voraussetzungen gegeben, die auch hier schöne Sonnenlichtreflexe hervorgerufen haben könnten.

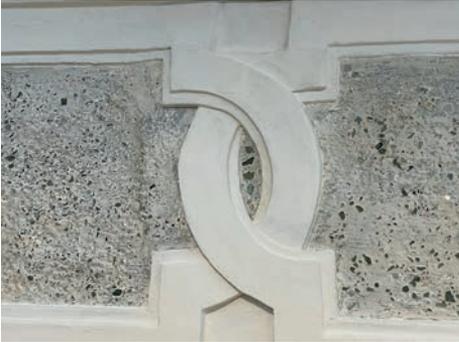
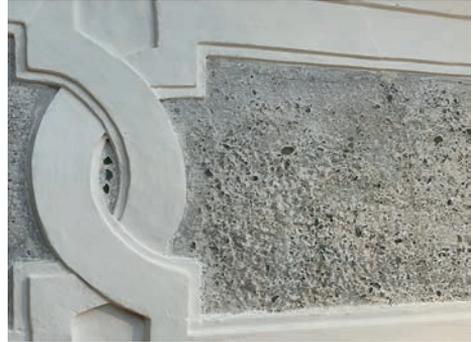
In diesem Fall ist es anders. Deutlich zu erkennen an den kleinen ovalen Feldern, wo sich die Bänder des sogenannten Bandelwerks überlappen: mosaikartig sind hier die Steinchen regelrecht eingepasst.

Abb. 2 und 3. Die Binnenflächen des Bandelwerks mit mosaikartig und raumfüllend eingepassten Glasparkeln.

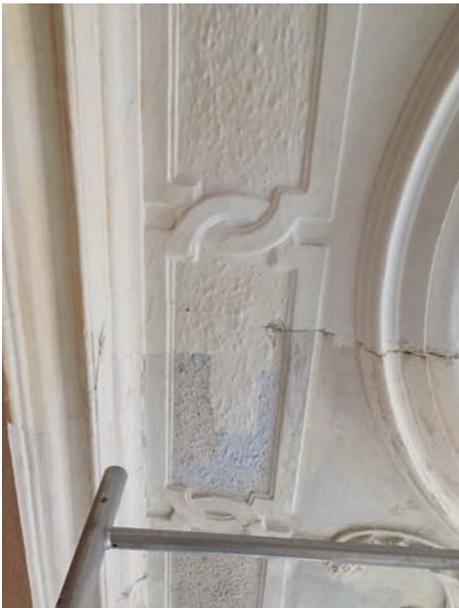
Abb. 4. Schicht für Schicht werden Farbaufträge entfernt bis zum Glitzer-Stuck.

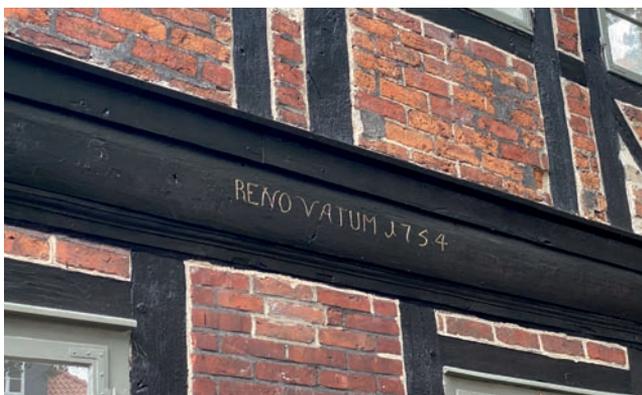
Die Datierung der Stuckdecke basiert bisher auf einer Inschrift an der Westfassade „Renovatum 1754“, die als Baujahr des gesamten Seitenflügels verstanden wurde.

Abb. 5. Die Inschrift an der Westfassade

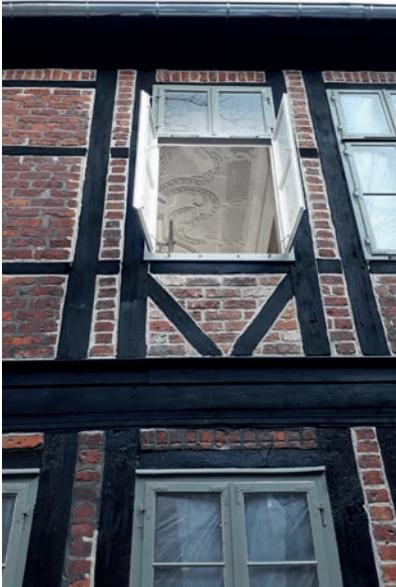
Abb. 1. Blick durch ein Südfenster auf die Stuckdecke des 18. Jh. im Obergeschoß.

Im Zuge der Sanierungsarbeiten konnte auch die barocke Stuckdecke im ersten Obergeschoß des westlich gelegenen Wohntraktes im barocken Flügelbau restauriert werden (Abb. 1). Im Vorfeld dieser Bearbeitungen waren verschiedene Untersuchungen und Recherchen notwendig (Abb. 2-4), um einen möglichst authentischen Zustand dieses Kunstwerkes zu präsentieren.¹

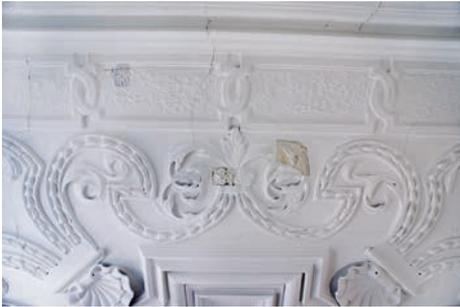
Abb. 2. Bandelwerk und Rahmenfelder vor der Restaurierung 2019.

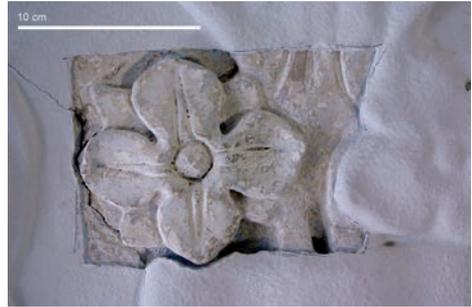
Abb. 3. Eine freigelegte Blüte in Originalform.

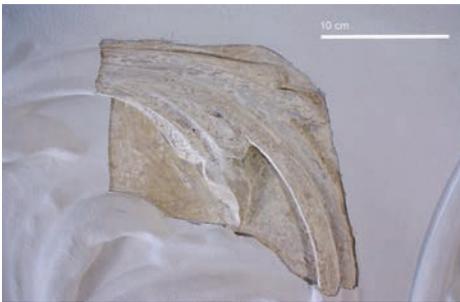
Abb. 4. Ein freigelegtes Rankenornament.

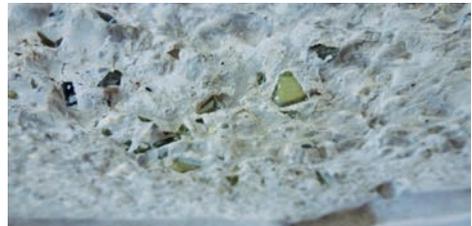
Die etwa 36 m² große Stuckdecke besteht aus einem prächtigen Deckenspiegel und rahmenden Zierelementen. Der Spiegel besitzt einen kräftig profilierten und verkröpften Vierpass als Rahmen für ein elliptisches Medaillon. Dieses ist umgeben von vier Muscheln sowie Blüten-, Blatt- und Bandelwerk. Die rechteckige Decke wird umschlossen von einem profilierten Gesims mit ausgeprägter Hohlkehle. Ein umlaufendes Band aus aneinander gereihten Rahmenfeldern präsentiert eine ganz besondere Schmuckinszenierung: einen Glitzereffekt mit Hilfe von Glassplittern und kleinen Steinchen (Abb. 5). Den Glitzereffekt und den aktuellen Stand der Forschung hat

Abb. 5. Glassplitter als originale Oberflächengestaltung in den Rahmenfeldern zur Erzeugung eines Glitzereffektes.

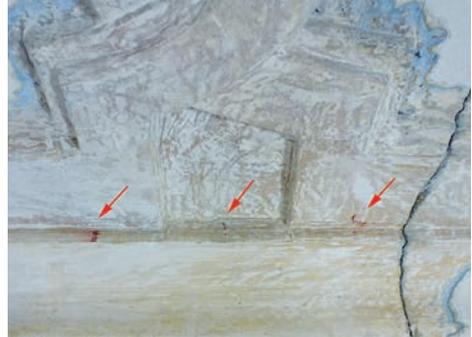
Abb. 6. Drei Anrisslinien aus Rötels im Randbereich unter der ersten Kalkschicht.

Das Bandelwerk und die Blattornamente haben die Kunsthandwerker Freihand anmodelliert ohne Bewährung direkt auf den glatten Feinstuck. Sowohl in den Randbereichen als auch an den markanten Stellen finden sich feine Anrisslinien eines Rötels (Hämatitfarbton), um die verschlungenen Halbkreise des umlaufenden Felderbandes bzw. die Ornamente an der Decke zu positionieren (Abb. 6). Partiiell weichen diese Anrisslinien von der tatsächlichen Ausführung leicht ab. Unterhalb eines gelösten Blattornamentes sind die schwarzen Linien zur Anlage der floralen Gestaltung zu sehen (Abb. 7). Hierbei handelt es sich entweder um die Spuren eines hierfür verwendeten Blei- oder Silbergriffels oder eines Graphitstiftes². Partiiell kann man diese dünnen Linien auch neben den aufstuckierten Ornamenten erkennen,

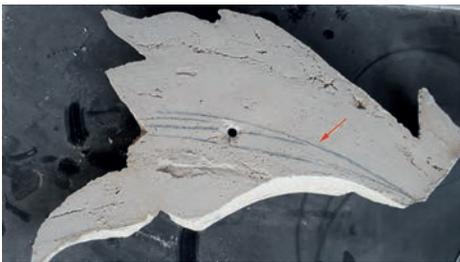
Abb. 7. Schwarze Anrisslinien (Blei-griffel?) unterhalb der später Freihand stuckierten Blattornamente.

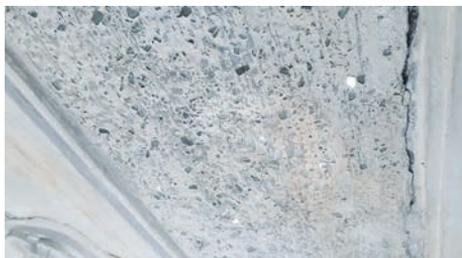
Flächen wurden bei dem ersten (bauzeitlichen) Kalkanstrich ausgespart und erst in den späteren Überarbeitungen mit überstrichen und abgedeckt (Abb. 9). Farbe und Form der grünen Gläser lassen u.a. die Zweitverwendung von Trinkgläsern vermuten, hier konnte an einigen Stücken ein abgerundeter Rand festgestellt werden, wie er beispielsweise an der Kupa von historischen Weingläsern zu finden ist. Die einzeln verwendeten Klarglassplitter waren wohl vorher dünne Fenstergläser. Anderweitige Gläser, andere Farben oder auch Spiegelgläser wurden nicht verwendet.

Abb. 9. Die freigelegten grünlichen Glassplitter in der Binnenfläche.

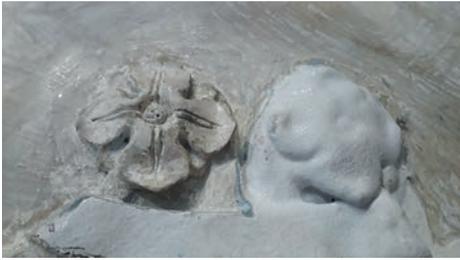
Abb. 10. Foto während der Abnahme der Anstriche: die linke Blüte ist freigelegt – die rechte noch zugeteigt.

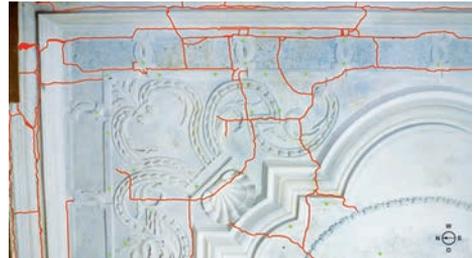
Abb. 11. Risskartierung (rot) und eingesetzte Schrauben (grün) an der Stuckdecke Nordwestecke (Ansicht von unten).

Durch die Bewegung des Gebäudes und der Fachwerkkonstruktion kam es im Laufe der Zeit zudem zu diversen Rissen im Stuck (Abb. 11). Diese verlaufen meist in Richtung der Unterkonstruktion sowie diagonal durch Scherbewegungen des Hauses. Die zahlreichen Risse am

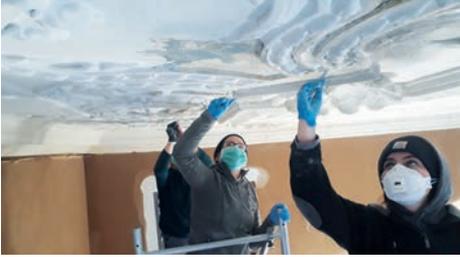
Abb. 12. Die Bearbeitung der Decke wurde ausgeführt von den Restauratoren Inga Blohm, Petra Novotny und Markus Tillwick sowie von der Studentin Lara Eusterbrock.

Anstriche und Farbreste auf den Ornamenten und auf der Deckenfläche sowie in den Vertiefungen wurden unter leichter Feuchtigkeitszufuhr vorsichtig mit dem Skalpell entfernt (Abb. 12 u. 13). Die Überspachtelungen und jüngeren Reparaturmaterialien konnten soweit möglich abgenommen bzw. an den Rändern reduziert werden. Die Glassplitterfelder mussten besonders vorsichtig behandelt werden, da sie fast alle aus dem Mörtel herausstehen und dadurch sehr leicht abplatzen. Die dort zuunterst liegende weiße Kalkschicht (erster Neuanstrich der Decke inklusive Abdeckung der Glasfelder) auf dem ursprünglich grau eingefärbten Mörtel war sehr schwer abzunehmen und wurde zum überwiegenden Teil belassen. Die Glassplitter selbst konnten alle freigelegt und gereinigt werden, um den ursprünglichen Glanzeffekt wieder zu erhalten.

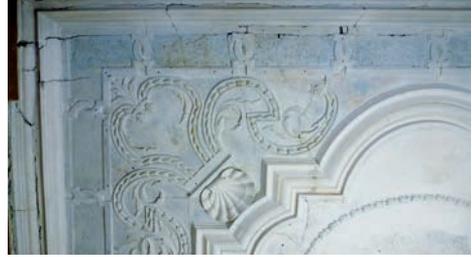
Abb. 13. Ein Deckenstück nach der kompletten Freilegung der originalen Oberfläche und der Sicherung der gelösten Stuckfragmente.

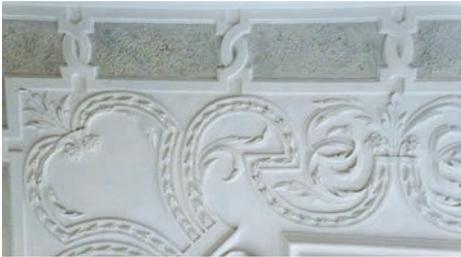
Abb. 14. Detailaufnahme nach der Restaurierung mit wiederhergestellter filigraner Ornamentik und Farbfassung.

weißen Kittungen mittels Methylcellulose und Pigmenten einretuschiert werden (Abb. 14). Schlussendlich ergibt sich eine helle und sehr filigran gestaltete Stuckdecke, die mit ihrem umlaufendem „Glitzerband“ nicht nur ein einzigartiges Lüneburger Kunstwerk darstellt, sondern auch den Betrachter ein Stück weit mitnimmt in die Zeit des 18. Jahrhunderts und seiner verblüffenden Gestaltungseffekte (Abb. 15).

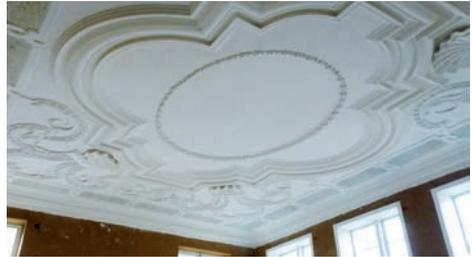
Abb.15. Die Stuckdecke nach Abschluss der Restaurierungsarbeiten.

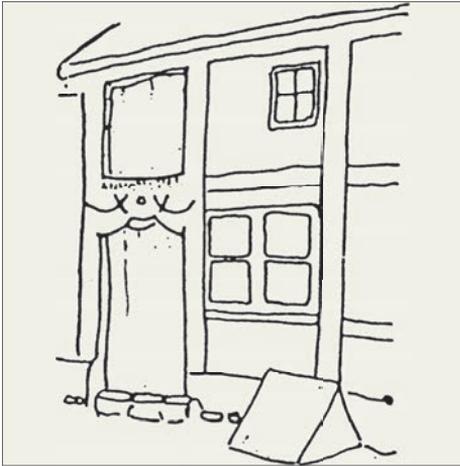
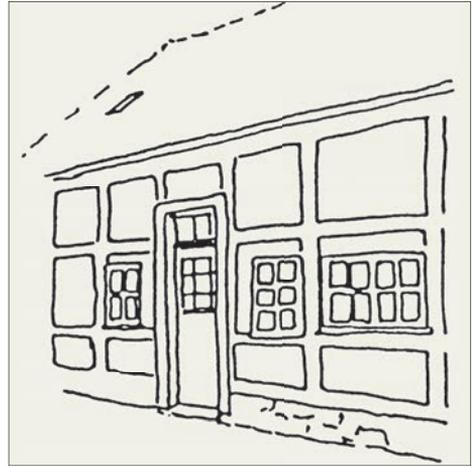
Abb. 5 und 6. Hinter der Bardowicker Mauer 5 (links) und 6 (rechts)

Zu den ältesten kleinen Häusern in Lüneburg gehören die an die verbliebenen Teile der Stadtmauer angelehnten Pultdachhäuser.

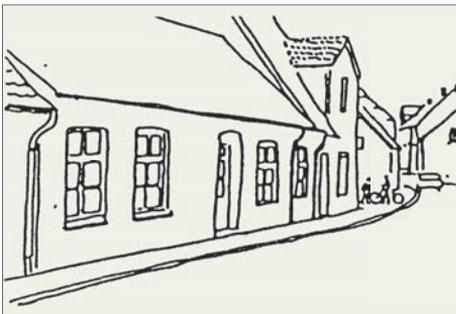
Abb. 20. Vor dem Roten Tore 8–12

Im 19. Jahrhundert sind auch in dieser Straße planmäßig Kleinhäuser für Arbeiterwohnungen errichtet worden. Dabei hat man dem Charakter der Straße entsprechend Reihenhäuser oder Doppelhäuser mit einem jeweils nur 1 m breiten Gang zum Hof gebaut. Die Fassaden wurden überwiegend mit rotbraunem Ziegelmauerwerk gestaltet.

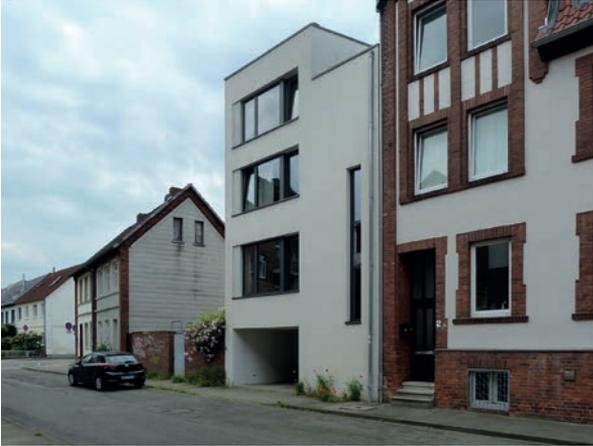
Rotenbleicherweg 2d. Das Haus platzt mit seinem Einfahrtsloch und seinen überbreiten Fenstern in die Umgebung der kleinen Häuser. Foto: W. Preuß

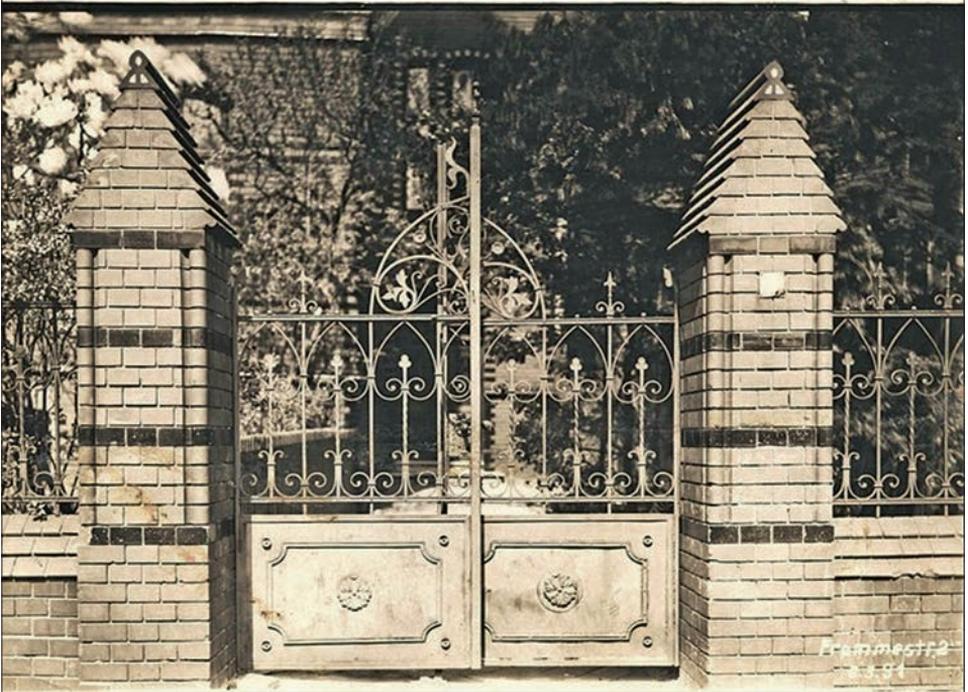
Das „Tor zur Unterwelt“, Frommestraße 2, am 6. Mai 1931, fünf Tage nach dem Bersten des Hauses. Die Torflügel sind verschoben. Foto: Hansesstadt Lüneburg

diesem Bereich besonders heftigen vertikalen und horizontalen Erdbewegungen. Deren Ursache ist der jahrzehntelange Salzabbau in Lüneburgs Untergrund. Die stehengebliebene ehemalige Gartenpforte des Hauses Frommestraße 2 bekam den Status eines Bau- und Kulturdenkmales. Andauernde Absenkungen und Pressungen haben auch hier ihre Spuren hinterlassen und ließen die Torpfosten aufeinander zu rücken, sodass sich die Torflügel überlappten. Diese Verformungen führten im Volksmund zu der Bezeichnung „Tor zur Unterwelt“. (Vgl. H. H. Sellen: Frommestraße – der Abriss einer Straße in Raten. In: Aufrisse 27/ 2012) Bei Abbrucharbeiten auf dem Grundstück wurde 2011 einer der Pfosten beschädigt. Bis 2013 lag er ungeschützt am Boden, bevor man ihn wieder aufbaute und ein Jahr später auch die Flügel wieder einhängte. Zwar gab es da bereits

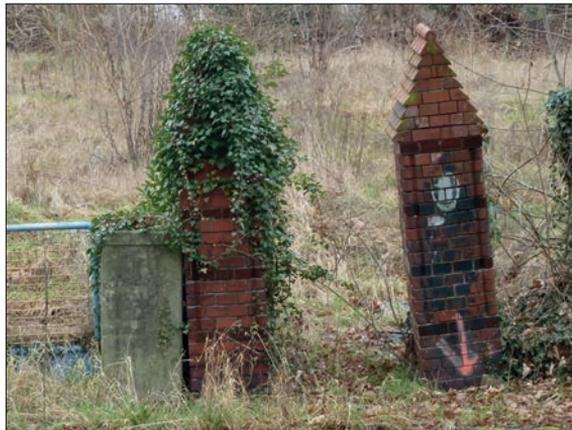
Das „Tor zur Unterwelt“ heute, nackt und ohne Flügel. Foto: W. Preuß

einen Plan des Grundeigentümers, das Denkmal gemäß der veränderten topographischen Situation neu zu präsentieren. Weil sich aber die Möglichkeit der Förderung aus einem Städteprogramm Jahr für Jahr zerschlug, geschah nichts. Altmetalldiebe nutzten schließlich diesen Zustand aus und entwendeten beide Flügel. Seit dem Abbruch auch der Häuser Frommestraße 4 und 5 steht auf dem gesamten freigeräumten Areal als einziges Bauwerk nur noch das seit vier Jahren flügellose Tor zur Unterwelt. Der ALA befürchtet schon lange, dass es irgendwann seinen Denkmalstatus verlieren könnte; denn weiterhin sich selbst überlassen, bliebe am Ende nur ein Haufen Steine übrig. Aber selbst nach dem Verlust der originalen Flügel hat das Tor als Ganzes seinen Denkmalwert nicht verloren. Deren Nachbau ist möglich, und wie auch in anderen Fällen ist der Ersatz defektiver Teile eines Denkmals hier vertretbar. Gerade im Zusammenhang von Pfosten und Flügeln sind die Bewegungen des Untergrunds und ihre Folgen in idealer Weise für den Betrachter nachvollziehbar. An kaum einer Stelle in Lüneburgs „Senkungsgebiet“ ist das noch so gut möglich. Es gilt eine Art stadthistorisches Dokument zu be-

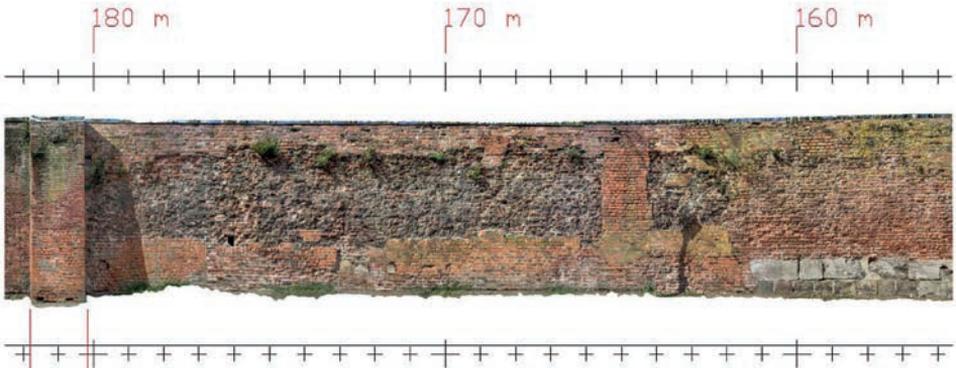
Abb. 1. Verzerrungsfreie steingenaue Fotoaufnahme der Inneren Stadtmauer im östlichen Bereich. Quelle: Stadt Lüneburg, Fachbereich Gebäudewirtschaft

Nach einer detaillierten Bestandsaufnahme der Mauer mit Laserscanning 2019 (s. Abb. 1) erfolgten im Jahr 2020 weitere Untersuchungen des bestehenden Materials zur Vorbereitung der Instandsetzung. Es wurden in den unterschiedlichen Abschnitten Kernbohrungen am Mauerwerk durchgeführt. Die Bohrkern wurden untersucht und die Bohrlöcher endoskopiert. Ziel war es hier, Informationen zum Mauerwerksaufbau und –stärke der jeweiligen Abschnitte der ehemaligen Befestigung zu erhalten. Zudem sollte ein Schadensmaß der sichtbaren Bereiche durchgeführt werden. Das Büro Jäger Ingenieure GmbH aus Radebeul führte diese Untersuchungen durch.

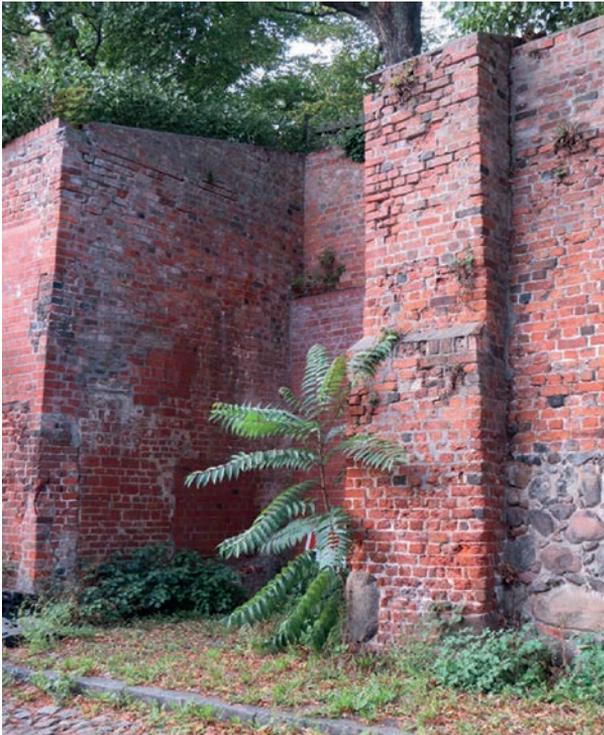
Abb. 2. Nische in der Stadtmauer auf der Innenseite der Stadt zeigt die Lage des ehemaligen Rechteckturmes (1414), der zur Stadt offen war und die Mauer überragte. Foto: C. Abheiden

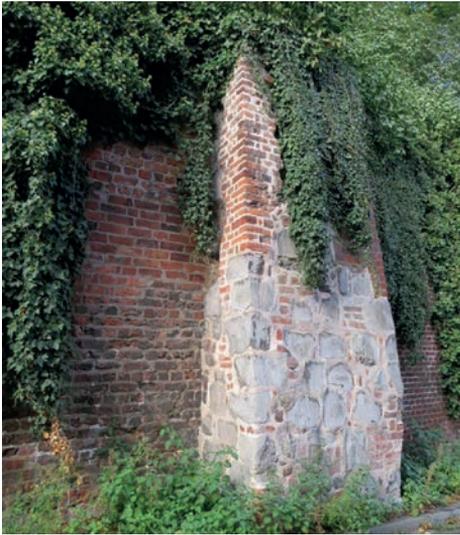
Abb.3. Mauerpfiler mit Backstein und geglätteten Gipssteinbrocken, vermutlich aus dem 18. Jahrhundert.
Foto: C. Abheiden

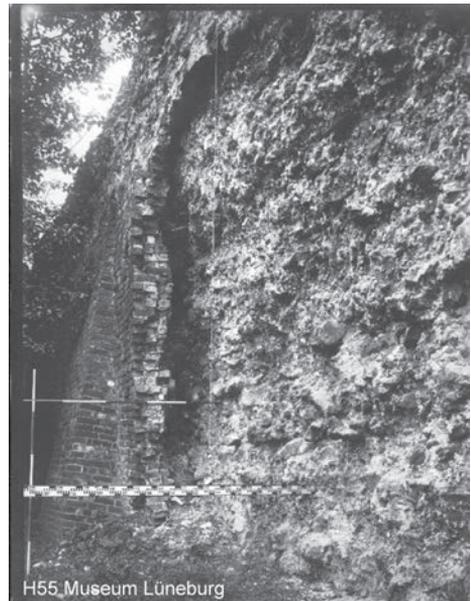
Abb. 4. Äußere Mauer, Mauerschale nicht mehr vorhanden, Aufnahme um 1900. Quelle: Museum Lüneburg

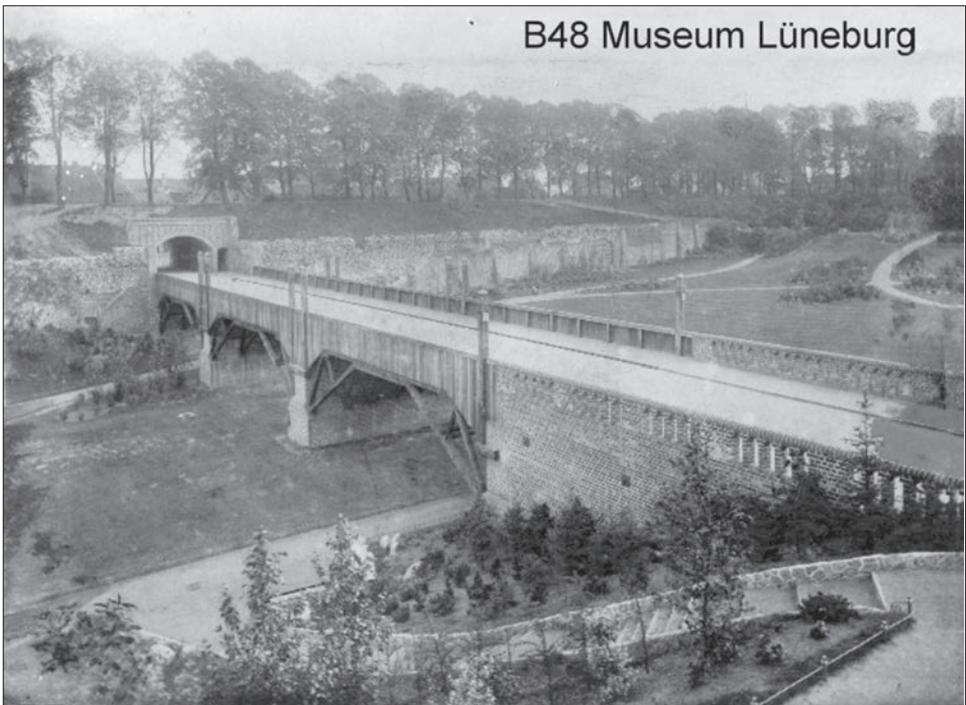
**Abb. 5. Ansicht der äußeren Mauer mit Brücke über den Liebesgrund um 1900.
Quelle: Museum Lüneburg**

Einen Durchbruch erhielt die Befestigungsanlage um 1900, als ein Tunnel eingebracht wurde, um mit einer neuen Brücke über den Liebesgrund zur Garlopstraße die Stadterweiterung im Norden direkt zu erschließen (s. Abb. 5). Nach Abriss der Brücke blieben die massiven Auflager an der

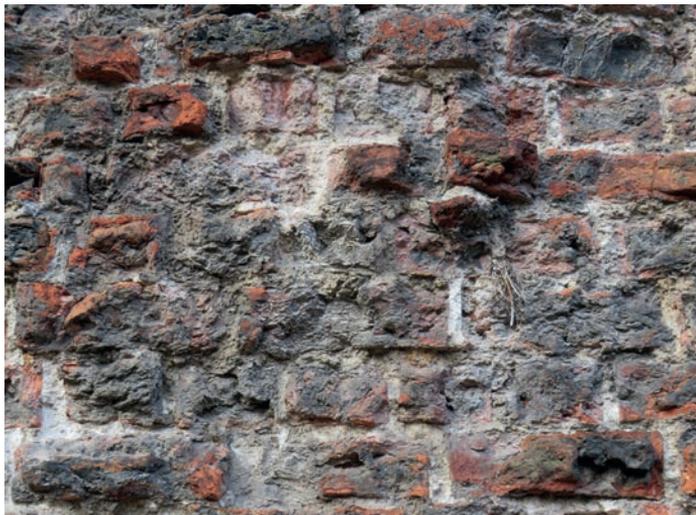
Abb. 6. Starke Schädigung des Mauerwerks um 1400. Abbröckeln und Schalenbildung der Ziegel durch Salzbelastung. Reduktionskern der Ziegel sichtbar. Foto: C. Abheiden

Die historischen Baustoffe zeigen eine materialgerechte Alterung. Sanierungen der vergangenen Jahrzehnte mit modernen hydraulischen Baustoffen, wie z.B. Zementmörtel führten nur zu einem Teilsanierungserfolg. Besonders in den Grenzbereichen zwischen originaler Substanz und modernem Baustoff zeigen sich durch den unterschiedlichen Feuchtetransport Schäden. Fehlende Mauerkronen verstärken den Feuchteeintrag und belasten somit das Mauerwerk. Der hohe Feuchtigkeitsgehalt und die Salzbelastungen im Mauerwerk führen zu Schäden und Abplatzungen.
